Diagnostic raisonné
du patrimoine bâti

Parc naturel régional Scarpe-Escaut *UNE AUTRE VIE S'INVENTE ICI*

Synthèse communale de Warlaining

Juillet 2008

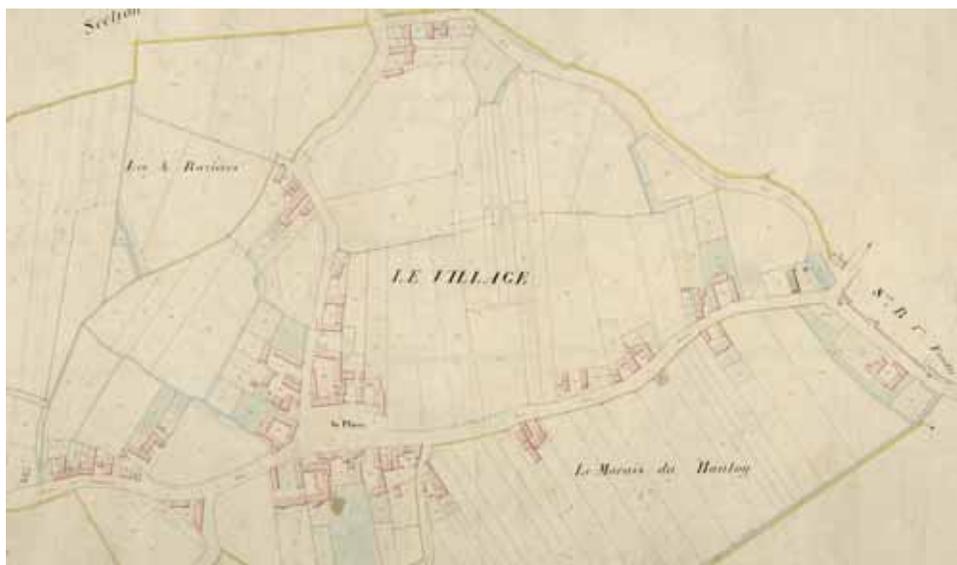
Evolution du bâti : étude des cadastres anciens

La comparaison du cadastre napoléonien de 1859 et du cadastre actuel tend à montrer que le parcellaire n'a que peu évolué sur la commune de Warlaing, si ce n'est l'implantation d'un nombre relativement important de pavillons contemporains ces 30 dernières années, comblant les dents creuses et reliant peu à peu les hameaux entre eux (notamment les deux centres anciens du village). Le village se compose alors de deux centres reliés par la route menant à Marchiennes : l'un dit "La Place", et l'autre où est implantée l'église. Deux hameaux viennent compléter cette première formation : la Planche d'Alnes et le Bouverlot. Il est par contre à noter la disparition du site du château, apparaît encore au milieu du XIX^e siècle.

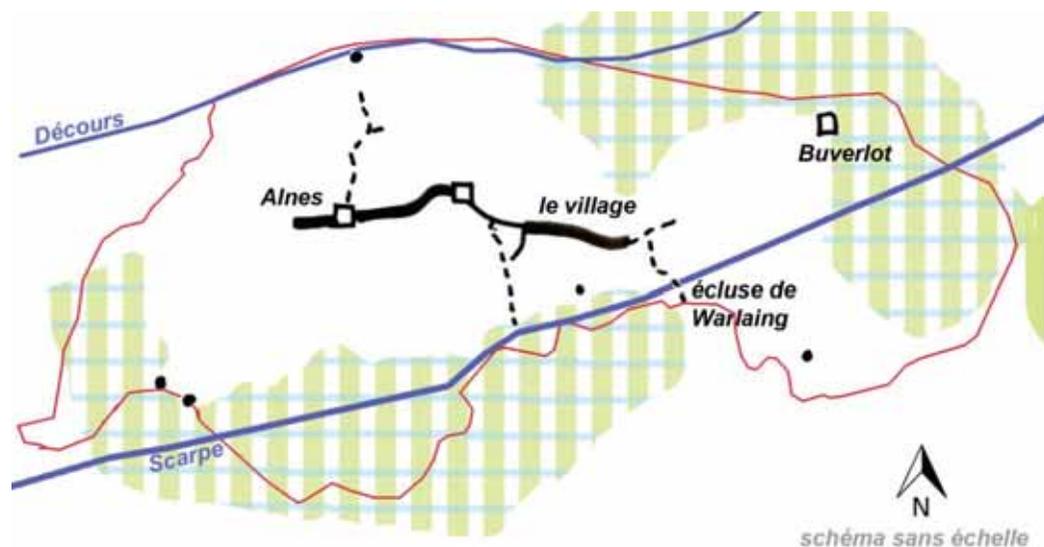
Schéma général d'organisation du bâti actuel de la commune : Warlaing, un « village-rue »

Warlaing est un « village-rue » organisé le long de l'actuelle route départementale 99 traversant la commune, et témoignant d'une évolution assez récente. Comme vu précédemment, d'après le cadastre napoléonien (1859), deux pôles principaux co-existent au milieu du 19^e siècle : Alnes et sa place-carrefour, et le village, autour de l'église et du cimetière. Le bâti y est dense et d'origine agricole. Un chapelet lâche de fermes et de maisons s'étire le long de la voie reliant ces deux ensembles. Le village s'organise parallèlement à la Scarpe, déjà canalisée, entre voie d'eau et marais omniprésents. Deux petits ensembles se situent à l'écart : le hameau de Buverlot (au nord-est) et Planche d'Alnes (au sud-ouest). Le lieu-dit « le château » ne montre déjà plus trace d'un éventuel édifice de ce type.

Un troisième pôle se développe de manière concomitante à la construction de l'école entre le village et Alnes, aux alentours du début du XX^e siècle. Puis ces dernières décennies, la structure de Warlaing évolue : comblement pavillonnaire le long de la route D99, développement résidentiel le long d'axes secondaires au nord d'Alnes et au sud du village, densification autour de l'écluse.

Au gré de ces comblements et développements, les anciens pôles se réunissent pour donner la structure linéaire en « village-rue » actuellement connue de Warlaing.

Au cœur de la plaine de la Scarpe, Warlaing est un village-rue s'agencant parallèlement au Décours au nord et à la Scarpe au sud, à prudente distance des secteurs humides des marais liés à ce cours d'eau. Un réseau de chemins parfois pavés témoigne du caractère rural et agricole du secteur.

Originellement concentré autour du village et du hameau d'Alnes comme le montre le cadastre de 1859, le bâti s'organise aujourd'hui selon trois pôles plus denses : le village, noyau dense rassemblant les services ; Alnes et sa place ; et entre les deux, le pôle autour de l'école. Le comblement de ce linéaire par de l'habitat pavillonnaire ces dernières décennies a conduit à la forme actuelle de village-rue. Quelques voies secondaires bâties complètent le village. Au-delà du village, deux autres secteurs se détachent : l'écluse

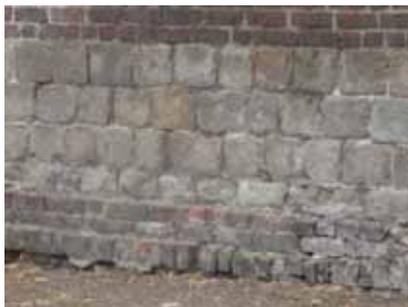
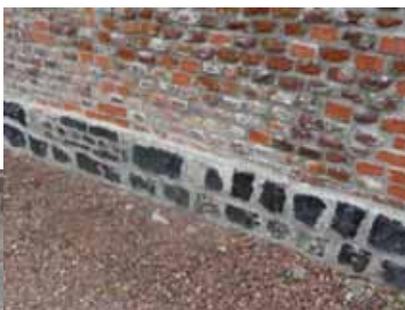
Grès

Le plus souvent en soubassement.

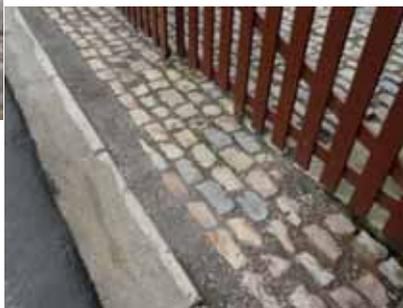
Mais aussi utilisé pour le pavage des cours de fermes.

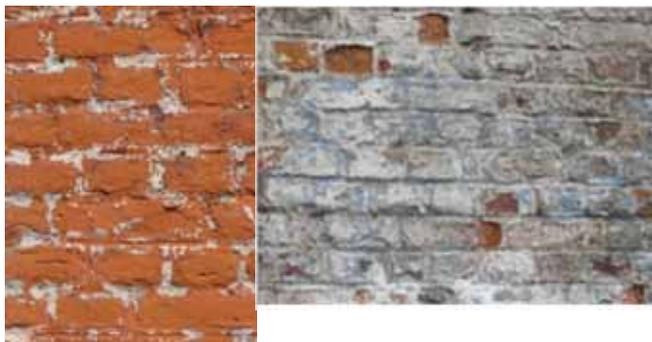
Peinture et badigeons à la chaux

Pour protéger les murs de briques des intempéries.

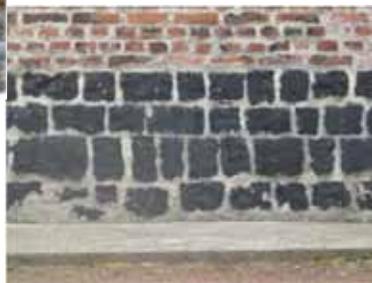
En soubassement, pour atténuer l'impact visuel des salissures et éclaboussures et protéger de l'humidité.

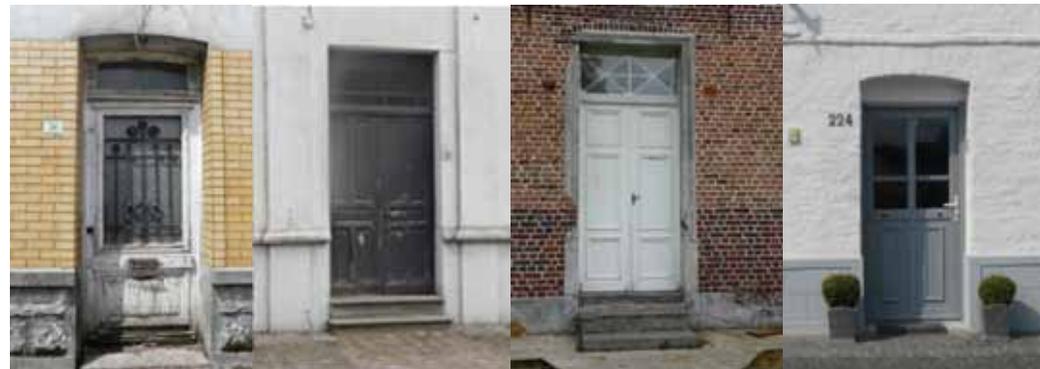
Portes d'entrée

Portes et fenêtres participent à l'harmonie des façades. Traditionnellement organisées en travées, elles sont étroites. Leurs proportions correspondent toujours à des ouvertures plus hautes que larges. Leurs huisseries et volets sont en bois peint.

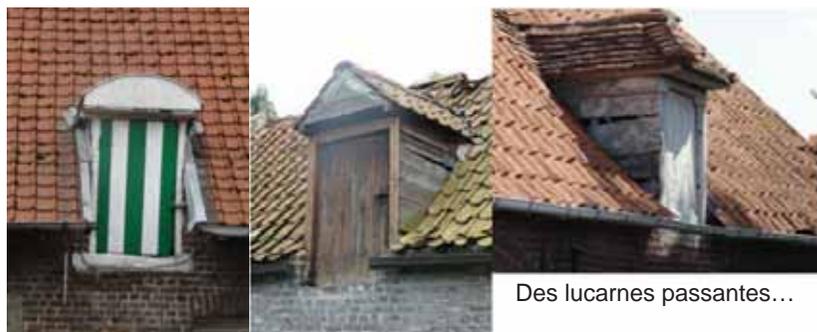
Ouvertures en toiture

Des lucarnes passantes...

...et des lucarnes
rampantes.

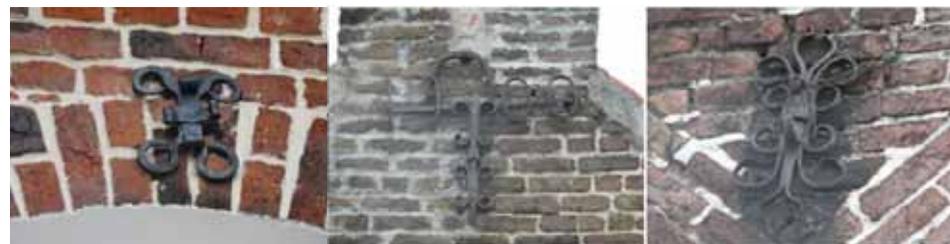
Fers d'ancrages

Outre le côté ornemental, le fer d'ancrage a pour fonction de fixer l'un à l'autre mur et poutre de plancher, pour les rendre solidaires. Ainsi le retrouve-t-on généralement entre les niveaux, mais aussi sur les pignons des habitations.

La partie visible du fer d'ancrage est appelée **hampe**.

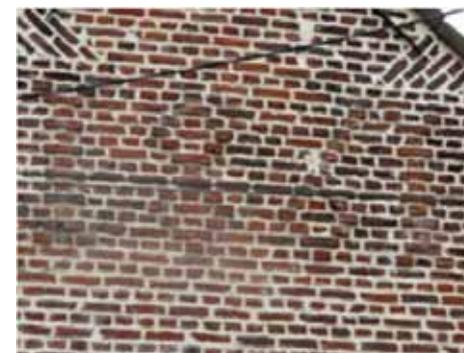
Date portée

Ici, « 1881 ».

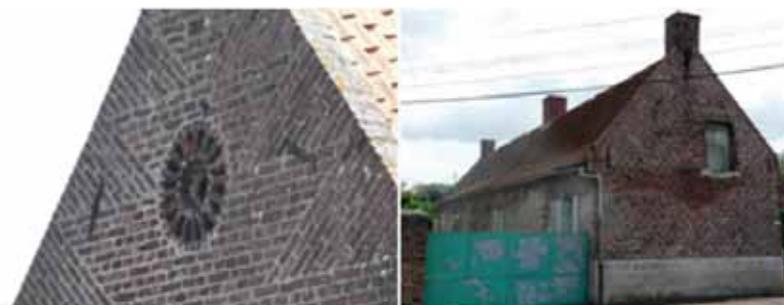
Rampants en épis, dits **wembergues** lorsque ceux-ci encadrent et débordent de la toiture.

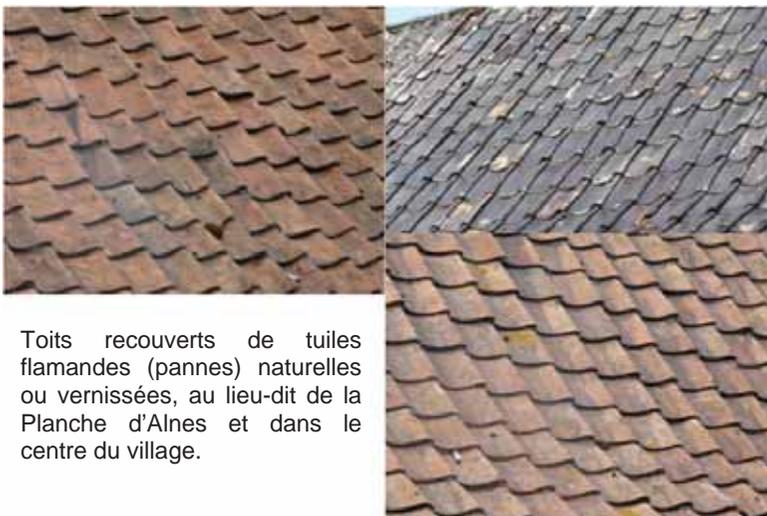
Tuiles : pannes et jeu de couleurs

Toits recouverts de tuiles flamandes (pannes) naturelles ou vernissées, au lieu-dit de la Planche d'Alnes et dans le centre du village.

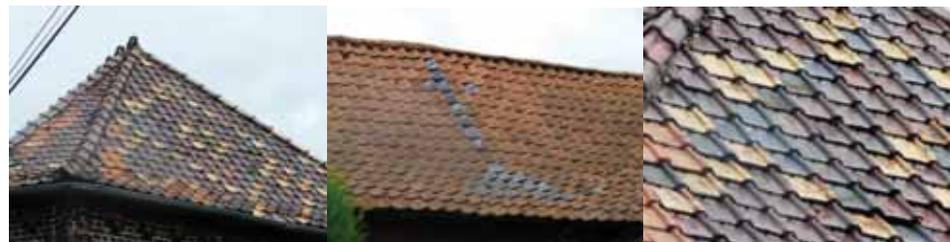
Exemples de motifs décoratifs sur des toits du centre du village et du lieu-dit Les Eronières: croix et damier de couleurs.

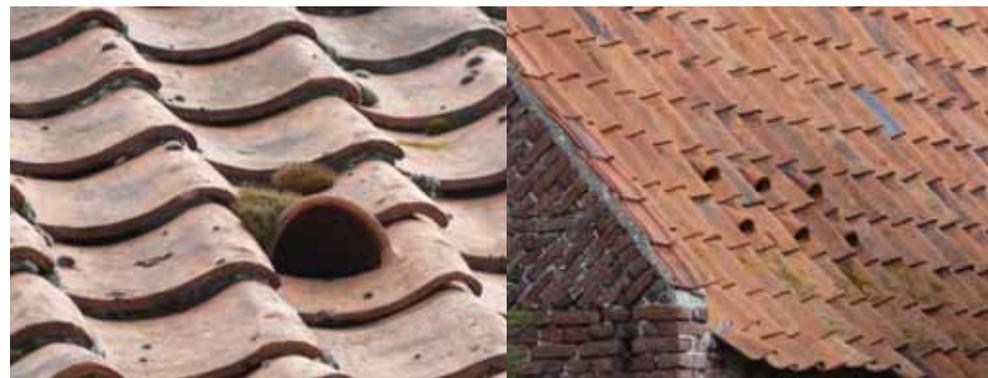
Petits détails : aération des combles et amortissements en faitière

Aération des combles des dépendances agricoles des fermes (Planche d'Alnes et centre bourg).

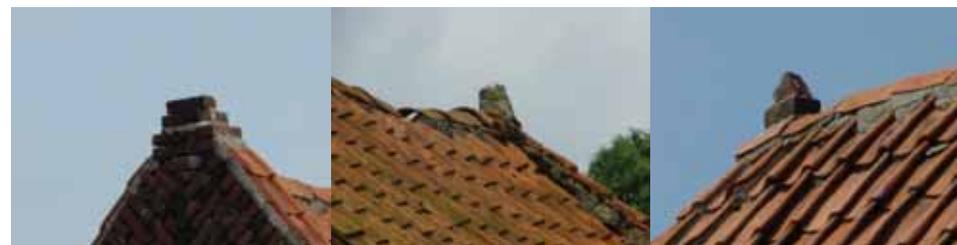
Amortissements au fait du toit sur les pignons des bâtiments : briques posées sur champs à l'aide d'un mortier à base de sable et de chaux (centre bourg et Planche d'Alnes).

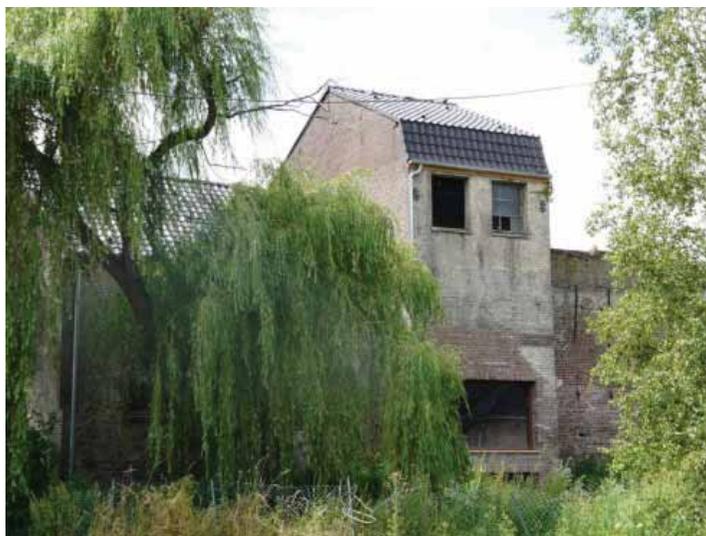
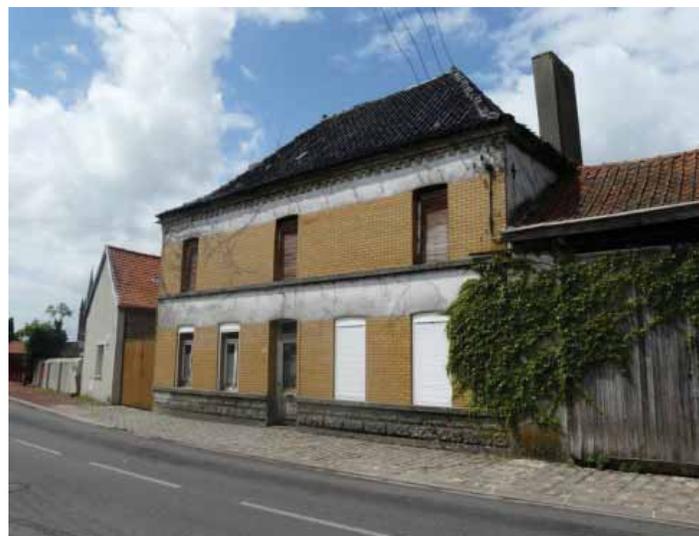
Cette dernière ne conserve plus à l'heure actuelle sa fonction première et a été restaurée en maison. Seuls ses volumes et les toitures alors en place lors de l'étude d'inventaire de terrain en juillet 2008 l'ont rattaché à cette typologie. Il n'est cependant plus possible à l'heure actuelle de la traiter dans cette typologie (voir photos ci-dessous).

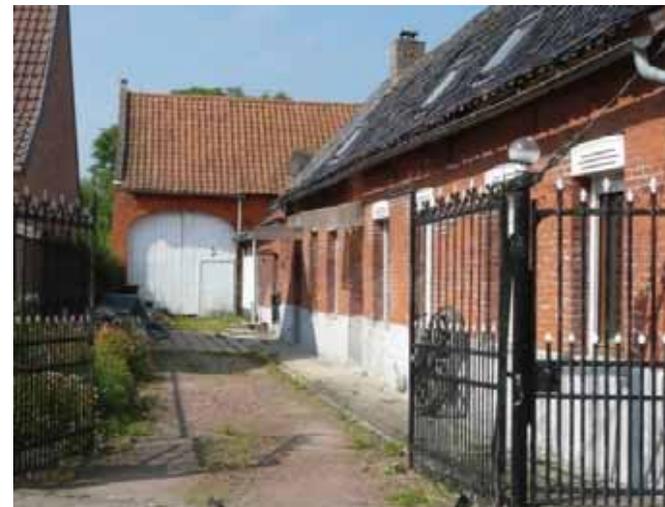
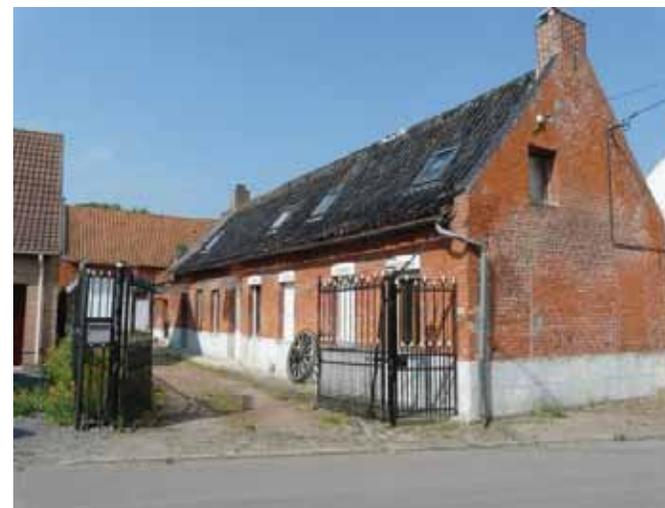
Ferme en L la plus caractéristique, située 208 rue Firmaine, et ayant subi que très peu de modifications (à la date d'enquête de terrain). Sont à noter le traitement de son soubassement, l'ancien badigeon de chaux sur les murs, le toit à deux pans en pannes noires vernissées encadré de ses deux souches de cheminées, et la grange en arrière de parcelle, perpendiculaire au corps de logis. Le tout forme un ensemble harmonieux et représentatif de cette typologie.

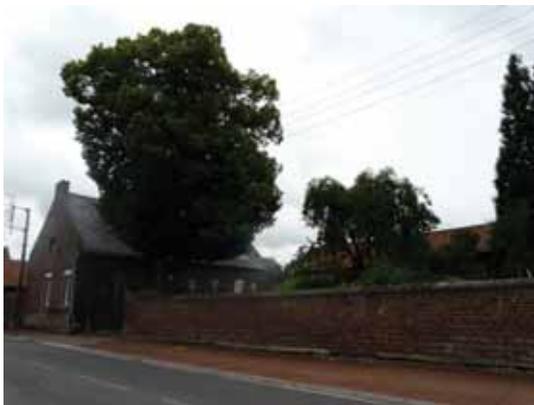
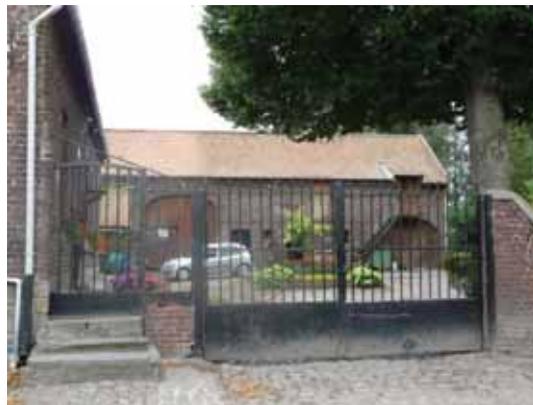
A l'instar de la ferme située au 208 rue Firmaine, cette ferme-ci, se trouvant également le long de la même rue, suit les caractéristiques de la ferme en L. Ses volumes, imposants, la distinguent cependant de l'édifice précédent et permettent de la dater au plus tôt du dernier quart du XIX^e siècle (tandis que la ferme sise au n°208 pourrait être plus ancienne, du fait d'un gabarit d'ensemble plus réduit).

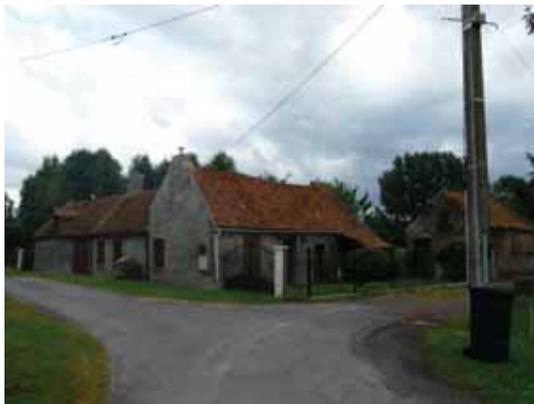
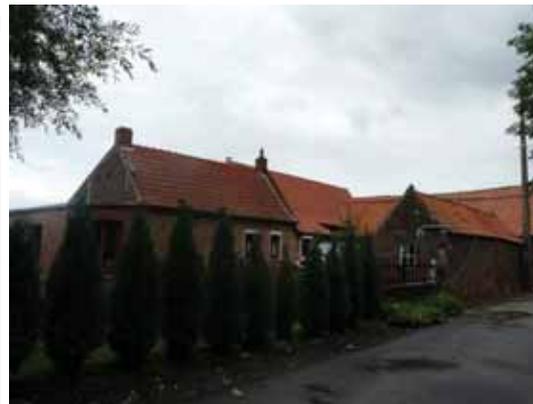
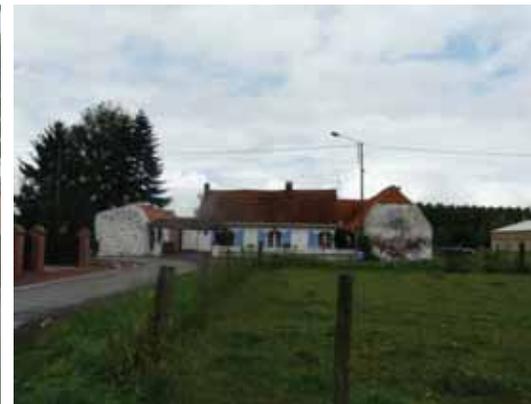
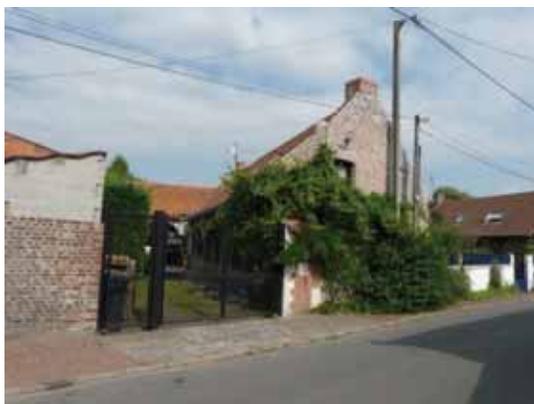
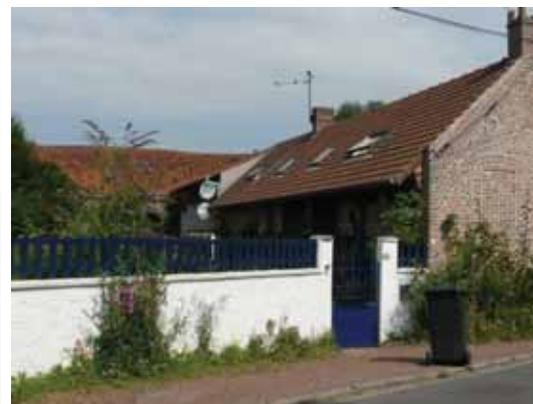
Cet ensemble de fermes correspond à la typologie présentée. Leur plan au sol les caractérise en effet en tout premier lieu : l'ensemble des bâtiments (corps de logis et bâtiments agricoles) sont disposés en L, la grange généralement perpendiculairement au logis. Ces fermes se trouvent aux hameaux de Planches d'Alnes (photo en haut à gauche) et du Buverlot (les deux photos suivantes), et dans le centre village, aux 38 et 58 rue Firmaine (pour les deux photos ci-contre).

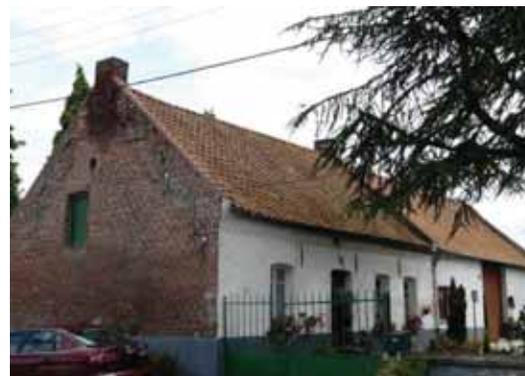
Sur les 8 fermes élémentaires repérées sur la commune, cette ferme située au lieu-dit Le Château dans le centre village est la plus représentative de la typologie : corps de logis et grange sont abrités sous le même toit et la mise en peinture différenciée du soubassement et des murs participent à une harmonie générale de la maison.

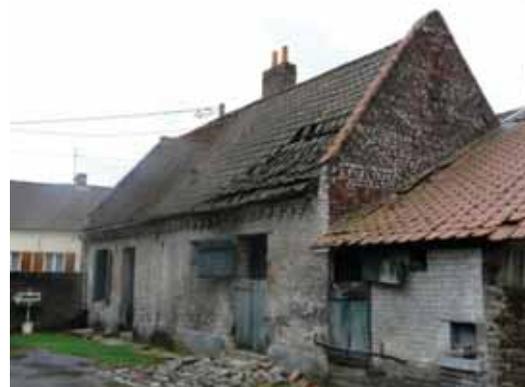
Cette petite ferme élémentaire du centre village, très représentative de la typologie, en présente toutes les caractéristiques. Son état de délabrement semble pourtant la vouer à une démolition certaine si rien n'est très rapidement envisagé.

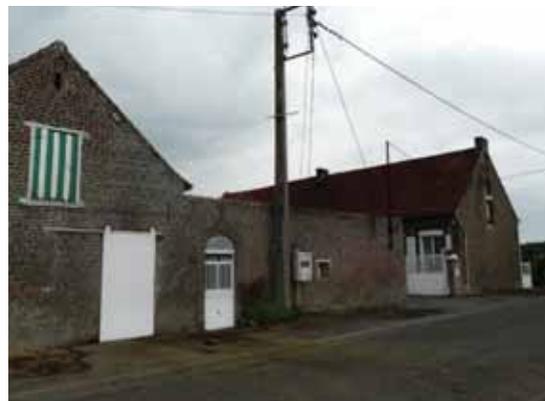
Les trois fermes repérées les plus représentatives de cette typologie, notamment par l'implantation des corps de bâtiments sur la parcelle (facilement identifiables depuis la rue) se trouvent au hameau de Bonnier Médard (image du haut), à celui de l'Ecluse (dit Les Eronnières sur la cadastre actuel, pour l'image centrale) et au 339 rue Firmaine dans le centre village (image du bas).

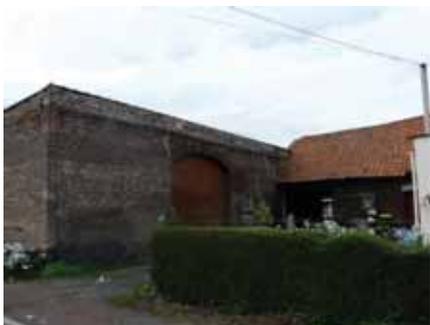
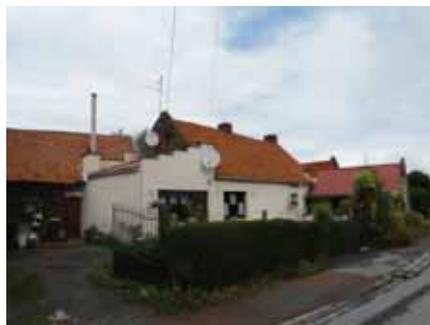
Hameau Le Bouverlot. La grange a malheureusement perdu son toit d'origine.

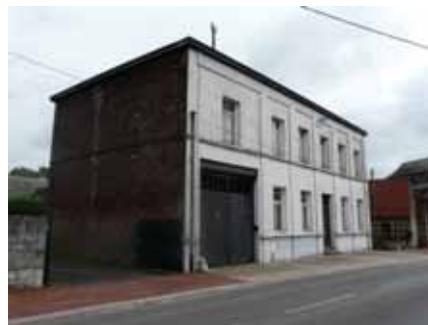
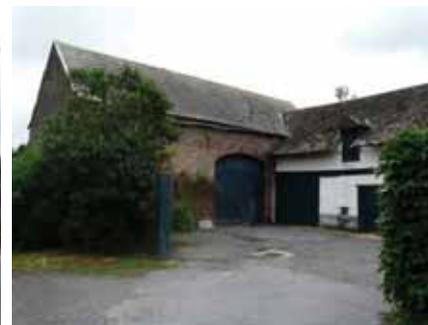
Une autre ferme en U dans le centre du village. La cour, formée par le U des différents corps de bâtiment, est en arrière du corps de logis

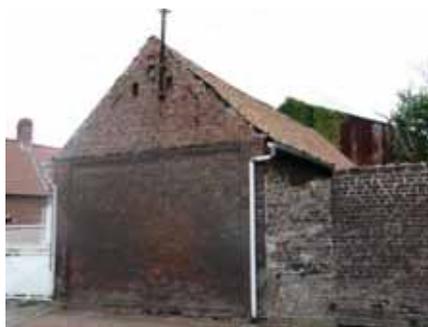
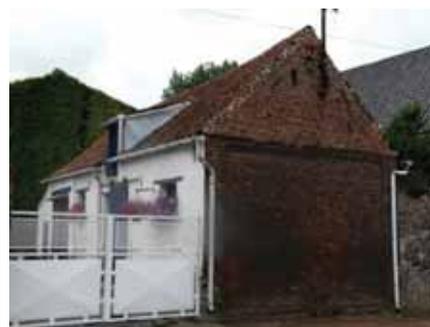
Une ferme en U dans le centre village.

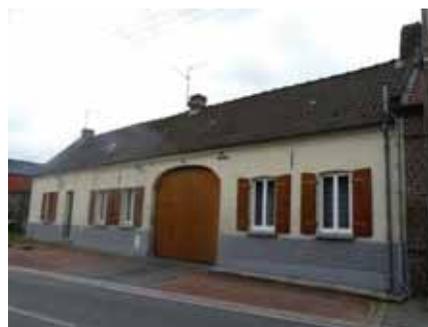
Un dernier exemple le long de la rue principale. Le U formé par les différents corps de bâtiment n'est pas identifiable depuis la rue, mais visible sur le plan cadastral (ce qui a permis le repérage de l'édifice en tant que ferme en U).

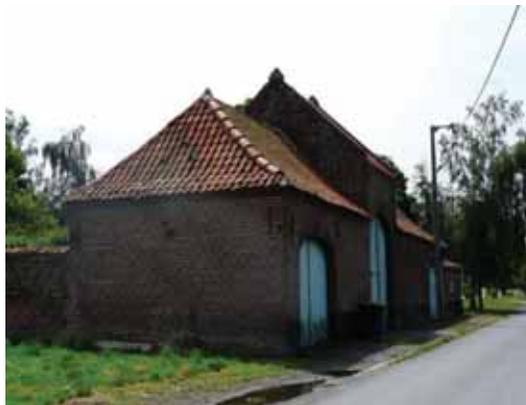
Deux fermes à cour fermée caractéristiques par leur porche d'entrée monumental, situées au hameau de l'Ecluse et au 1231 rue Firmaine, à l'extrémité est du centre village. Sur son porche apparaît la date de sa construction : 1861.

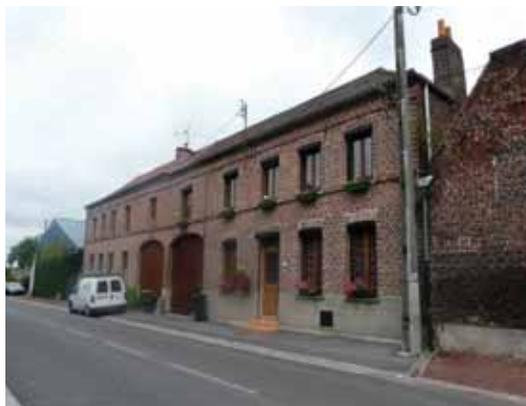
Deux autres fermes à cour, l'une le long de la route principale traversant le village, l'autre au 1226 de la rue Firmaine. Cette dernière semble avoir perdu le porche (ou le portail) ouvrant sur sa cour à l'origine.

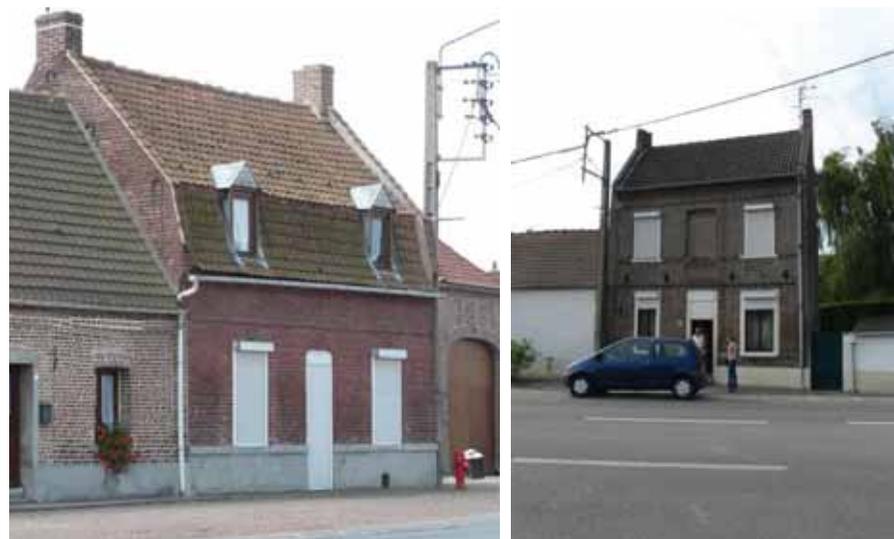
Ces deux maisons sont caractéristiques du type maison de bourg, avec leurs deux niveaux d'élévation et leurs trois travées en façade. L'élément fondamental qui les différencie est la présence d'un toit en pans brisés pour la première (le long de rue principale du village), abritant le second niveau ouvert grâce à des chiens assis, et un second niveau pour l'autre (131 rue Firmaine) formant un étage à part entière.

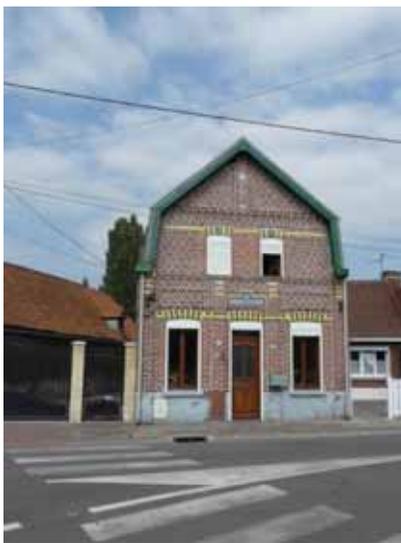
Petit « chalet suisse » situé 22 rue Firmaine dans le centre du village, cette maison de bourg est unique en son genre. Avec un pignon front à rue couvert d'un toit à pan brisé et un décor de briques vernissées, cet édifice est un bel exemple de « personnalisation » du bâti dans les années 1920-1930.

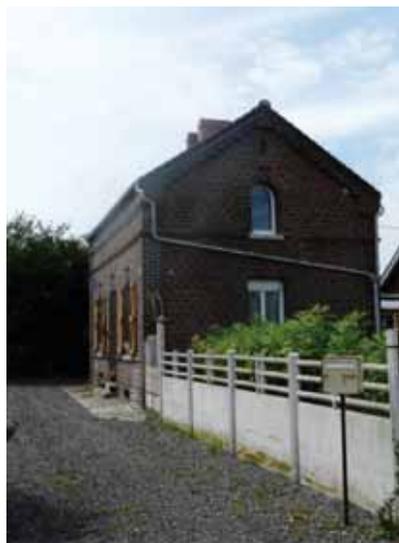
Cette maison relève en tous points de la typologie des maisons de bourg, avec ses deux niveaux d'élévation, ses trois travées en façade principale et son toit à deux pans. Seule sa fonction d'origine la distingue très clairement du corpus, puisqu'elle abritait la personne chargée de la maintenance de l'écluse barrant la Scarpe.

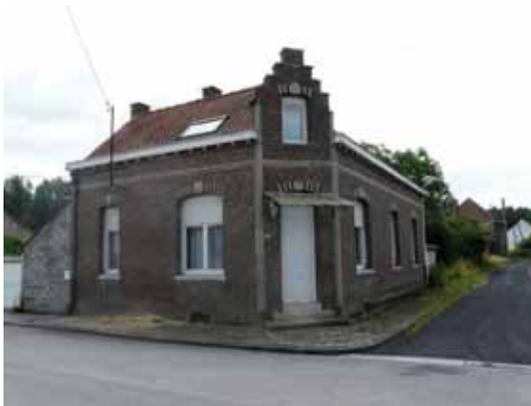
Cette maison d'angle située au hameau de l'Ecluse (dit des Eronnières sur la cadastre), se distingue par la présence d'un pignon en redents sur sa travée d'angle. Selon la coutume régionale, il est dit des maisons d'angle qu'elles étaient d'anciens estaminets, souvent construits à la croisée des chemins. Ce pourrait être le cas de celle-ci.

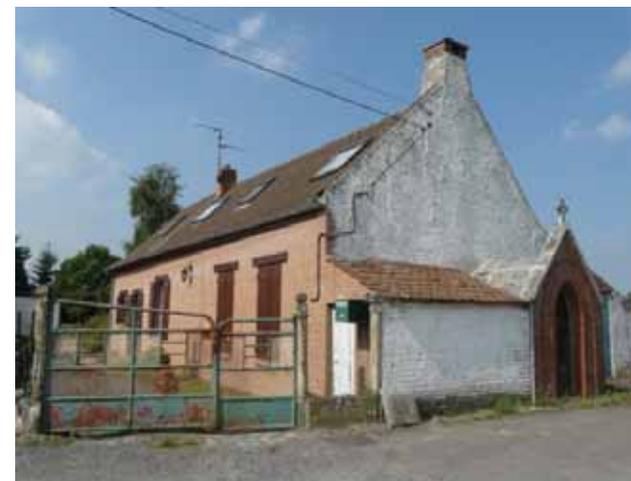
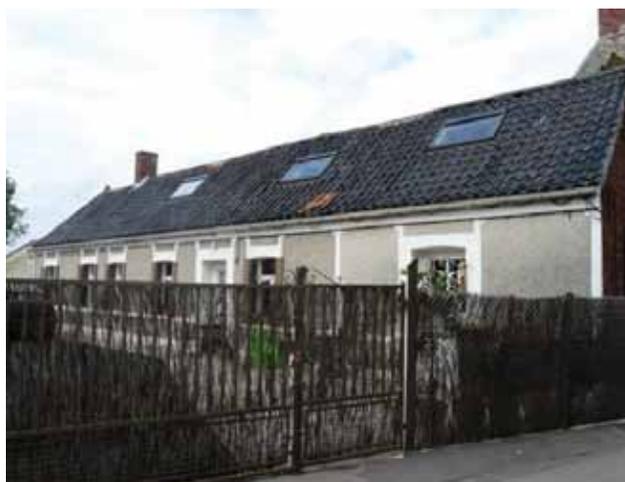
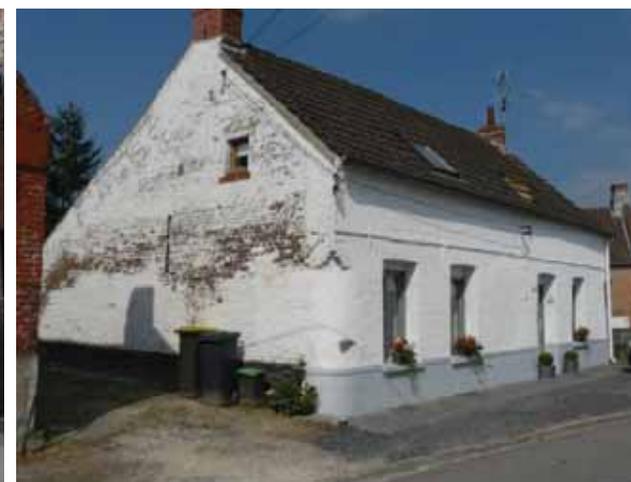
Ces trois maisons sont caractéristiques de la maison élémentaire de par leur seul niveau de rez-de-chaussée. Celle se trouvant au lieu-dit Le Château (image en bas à gauche) dans le centre village, se distingue des autres par l'enduit en gravier roulé porté sur façade, permettant un sobre décor autour de ses encadrements de fenêtres. La maison du 224 rue Firmaine (en bas à droite) se distingue par la présence d'un angle de mur arrondi, permettant de manier plus aisément les engins agricoles, et évitant qu'un angle droit ne s'abîme à leur passage. La dernière maison, au 234 rue Firmaine (en haut à droite), se distingue par la présence d'une chapelle (sans doute nettement plus tardive) accolée à son pignon.

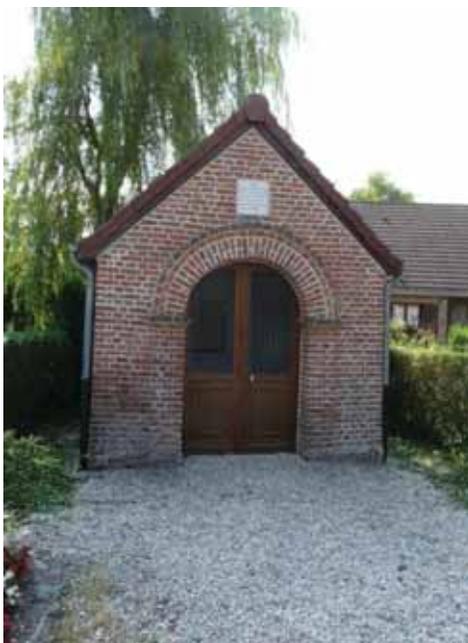
Chapelle de la Vierge Miraculeuse, dans le centre du village, portant la date de 1845.

Constructions simples, elles datent du XIX^e siècle, et suivent la même typologie : un plan carré pour un petit bâtiment aux murs de briques (enduits ou non suivant les restaurations). Elles s'ouvrent en façade sur rue par une large baie en arc en plein cintre fermée d'un portail (en ferronnerie ou en bois), donnant sur une abside semi-circulaire. Elles sont couvertes d'un toit à longs pans, en tuiles mécaniques ou en ardoises.

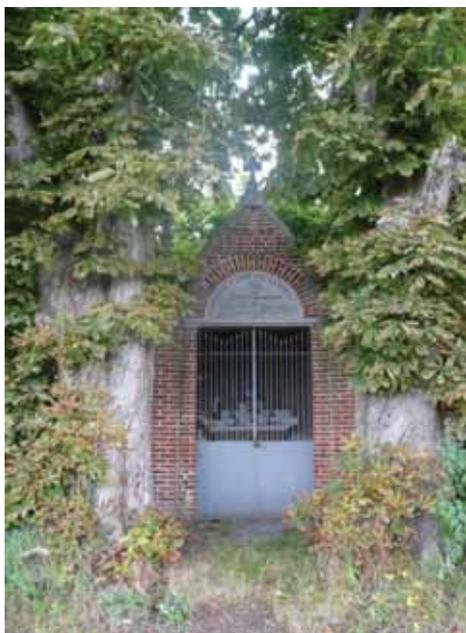
Chapelle Notre-Dame de Lourdes du hameau de la Planche d'Alnes, érigé en 1875.

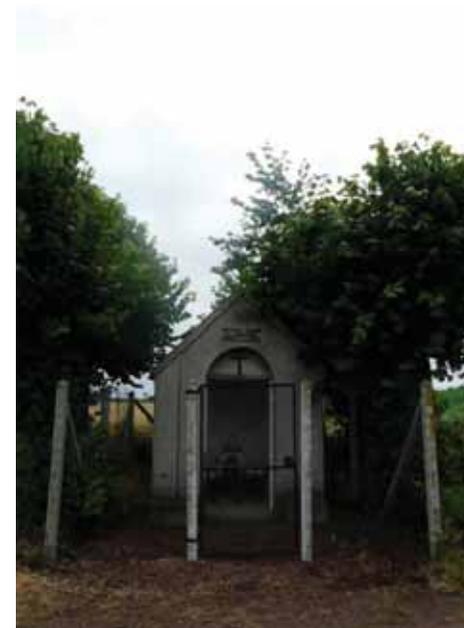
Chapelle Notre-Dame des Affligés, du hameau de Buverlot, datant de 1881.

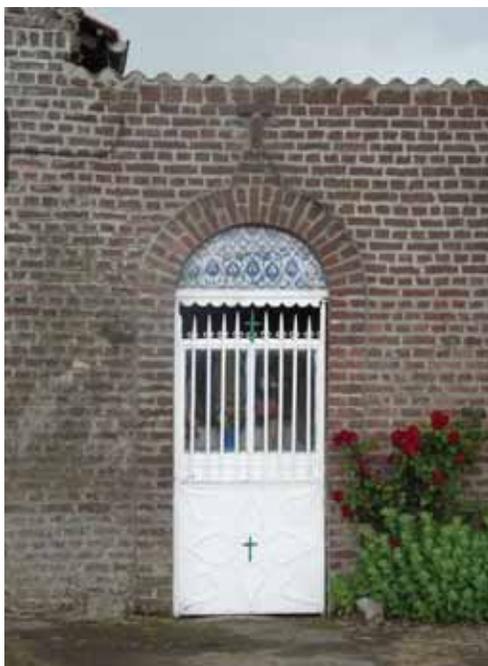
Oratoire se trouvant dans le mur d'enceinte de la ferme de Bonnier Médard

Certains oratoires (ou petites chapelles, suivant l'appellation locale), se retrouvent au sein de propriétés privées, le plus souvent pris dans le mur d'enceinte de fermes à cour fermées. C'est le cas de trois oratoires sur Warlaing.

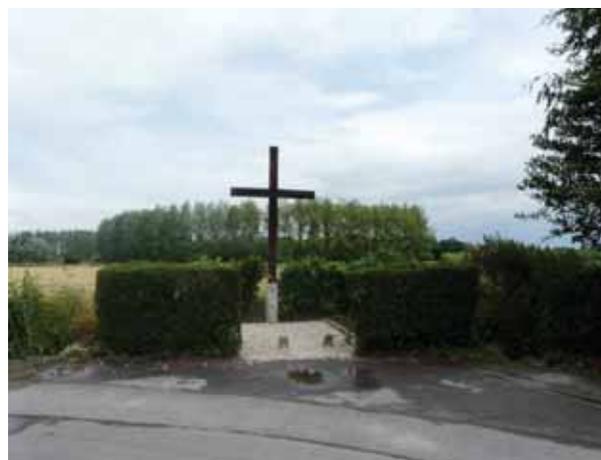
Outre le calvaire se trouvant sur le pignon de l'actuelle école maternelle, un autre se situe au hameau de Buverlot.

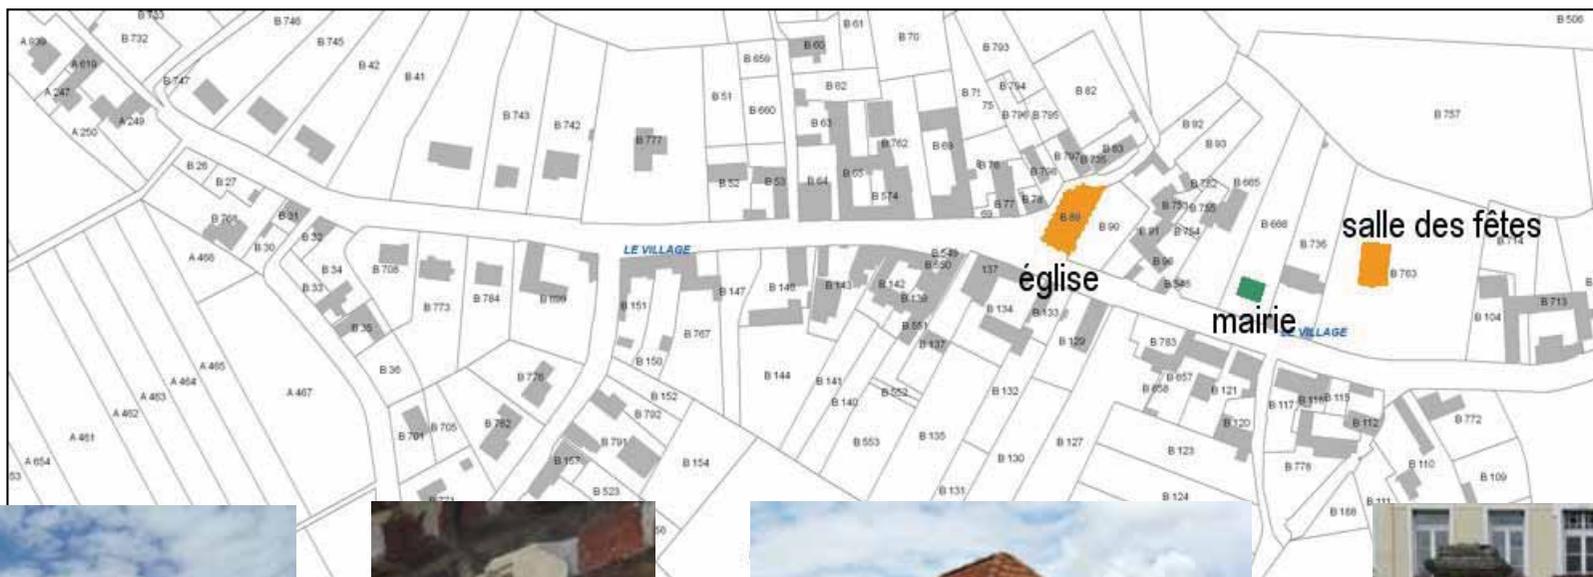
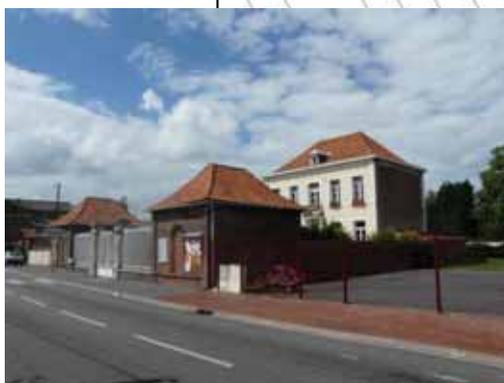
vue d'ensemble

Ancienne maison bourgeoise datant du dernier quart du XIX^e siècle, la mairie de Warlaing se trouve dans le centre du village. Une date portée témoigne de son ancienneté, 1863 (sur l'un des pavillons d'angle de l'entrée), mais ne signifie pas pour autant que l'ensemble date de la même année.

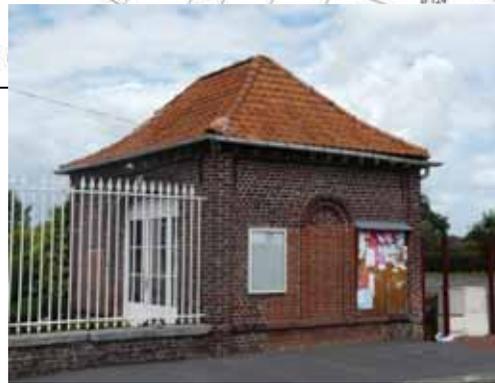
pavillon d'entrée

Un imposant portail en fer forgé, encadré de piliers carrés en pierre blanche (de la craie), est mis en valeur par deux pavillons. Ces derniers, en briques, sont cantonnés de pilastres d'angle, et d'une porte en arc en plein cintre sur la façade donnant sur la rue (maintenant bouchée), surmontée d'un bandeau de briques.

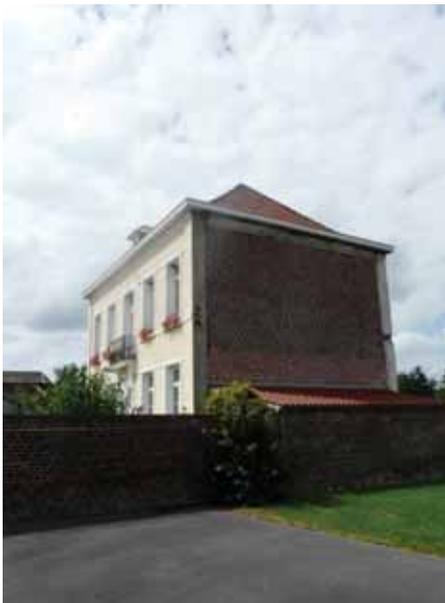
De plan carré, le bâtiment s'élève sur deux niveaux. Ces derniers sont marqués par un bandeau mouluré, courant dans la continuité des appuis et des linteaux des fenêtres. Sa façade principale, ordonnancée, est divisée en cinq travées. Les ouvertures, de forme rectangulaire, sont plus hautes que larges. Les murs sont en briques. Seule la façade principale est enduite. Soubassement et pilastres d'angle sont portés en surépaisseur de l'enduit. A l'origine, les pilastres portaient un décor en table au rez-de-chaussée, et étaient cannelés à l'étage (ils se retrouvent en l'état sur la façade postérieure). La travée centrale est mise en valeur par un balcon sur la porte-fenêtre de l'étage. Une corniche, au décor d'oves, perles et pirouettes, vient couronner le mur. Elle est surmontée d'un important chéneau en bois, reposant sur des consoles. Le toit, en croupe, est couvert de tuiles mécaniques plates. Une lucarne est placée à l'aplomb de la travée axiale.

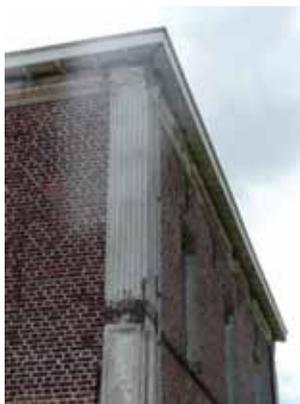
Pilastres d'angle, à décor en tables au rez-de-chaussée, et cannelés à l'étage.

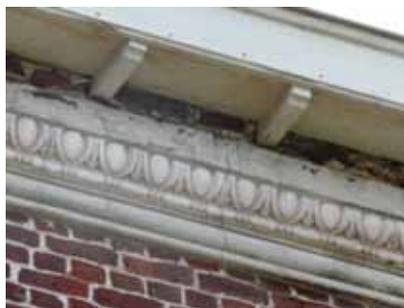
Corniche en plâtre, au décor d'oves, perles et pirouettes.

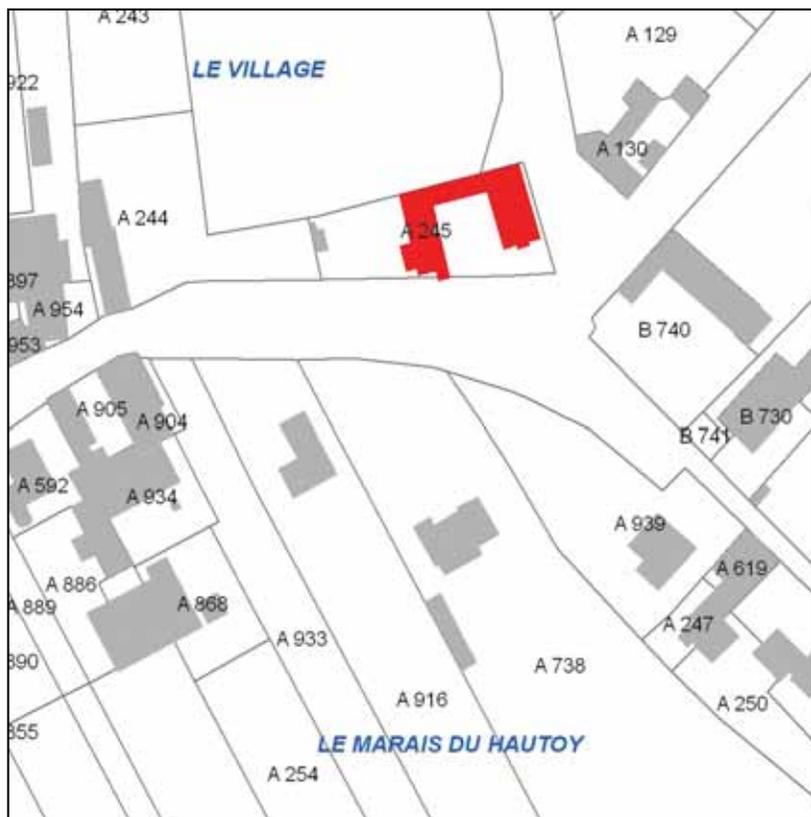
Calvaire-école se trouvant sur le lieu-dit de Alnes, dans le centre du village.

Datant du dernier quart du XIX^e siècle, il n'est pas sans rappeler, de par sa forme (et son accolement inhabituel à un bâtiment existant), le calvaire-mairie de Millonfosse, œuvre de l'architecte Louis Dutouquet.

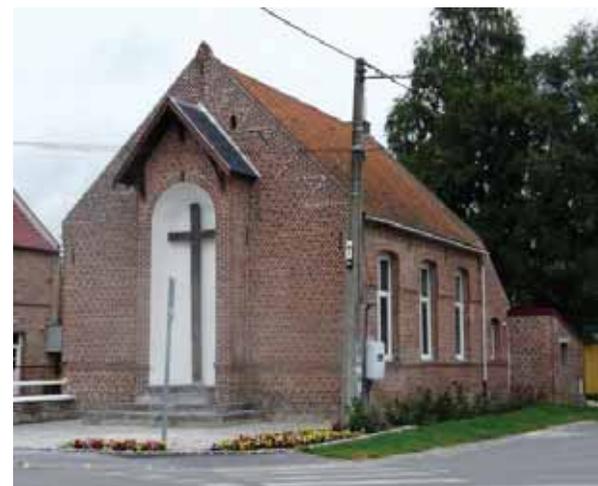
L'école s'organise sur un plan en U. Elle comprend deux corps de bâtiments principaux reliés entre eux par un préau.

Le bâtiment implanté à l'est est pourvu du calvaire, sur le pignon donnant sur la rue.

S'élevant en rez-de-chaussée, ses murs sont en briques, percés d'importantes fenêtres en arc surbaissé, plus hautes qu'elles ne sont larges. Des cordons de briques courent le long des façades au niveau des appuis des fenêtres et de leurs impostes. Le bâtiment est couvert d'un toit à longs pans à pignons découverts, en tuiles mécaniques.

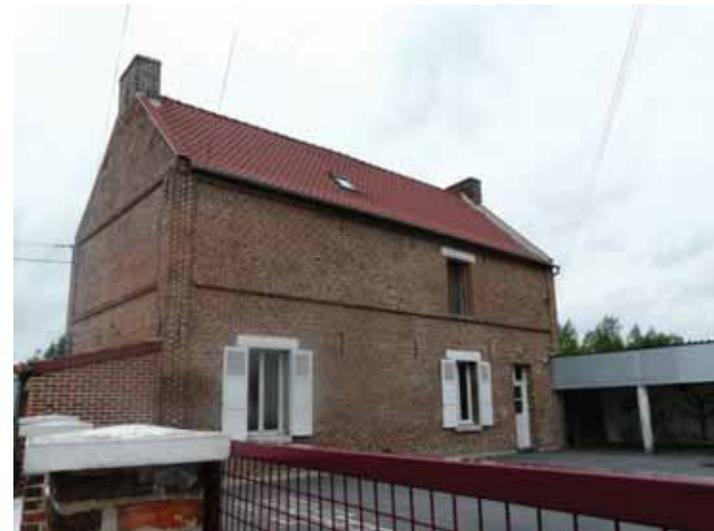
Il est à noter que cet ensemble ne semble pas avoir été conçu dès l'origine en tant qu'école. En effet, les deux corps de bâtiments précédemment décrits font penser à une ancienne ferme comprenant corps de logis grange, reconvertis par la suite en école. Le logis est le bâtiment se trouvant à l'est sur la parcelle, l'ancienne grange (ou étable ?) le bâtiment sur lequel s'adosse le calvaire. En effet, son volume, sa pente de toit et les wembergues l'encadrant laissent à penser à une ancienne fonction agricole.

ancien logement de l'instituteur (?)

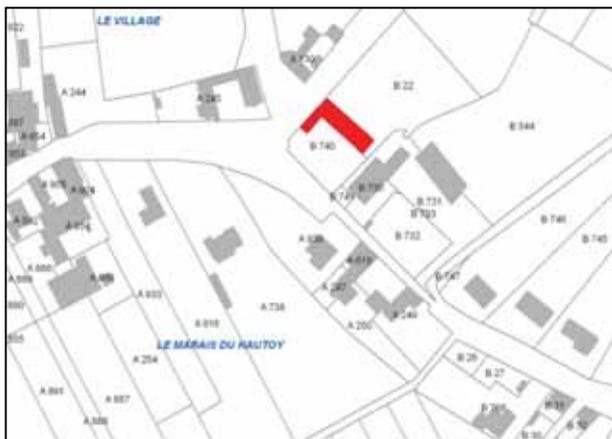
A proximité du calvaire-école se trouve une autre école, datant du début du XX^e siècle.

De plan en L, l'école se compose de deux corps de bâtiments : l'école et le préau. Le bâtiment d'école s'élève sur deux niveaux : le rez-de-chaussée étant réservé aux salles de classe, et l'étage abritant à l'origine le logement de l'instituteur. Sa façade principale, ordonnancée, est divisée en cinq travées. Les

ouvertures, de formes rectangulaires, sont pourvues de linteaux en ciment. La porte a (malheureusement !) été restaurée : son imposte a disparu au profit d'une porte standard, de plus petites dimensions que celle d'origine. L'ensemble des murs est en brique, décoré de pilastres, cordons et d'une corniche du même matériau. Le bâtiment est couvert d'un toit en croupe, en tuiles mécaniques vernissées, reposant sur un chéneau en bois. A ce bâtiment principal a été ajoutée dans son prolongement une annexe, servant probablement de salle de classe supplémentaire à un moment donné. Construite en brique également, ses ouvertures sont de plus importantes dimensions que celles du corps de bâtiment principal, et ont un arc surbaissé. Cette annexe est couverte d'un toit à longs pans, en tuiles flamandes mécaniques. Le préau se trouve lui en retour d'équerre, et est couvert en appentis.

En 1920, des travaux de restauration sont entrepris pour le logement de l'instituteur, concernant les maçonneries et menuiseries. Ils sont dirigés par l'architecte Louis Lemaire. Les travaux de peinture sont exécutés par Louis Covin, peintre à Wandignies, et ceux de menuiserie par l'entreprise Hennocq, de Brillon².

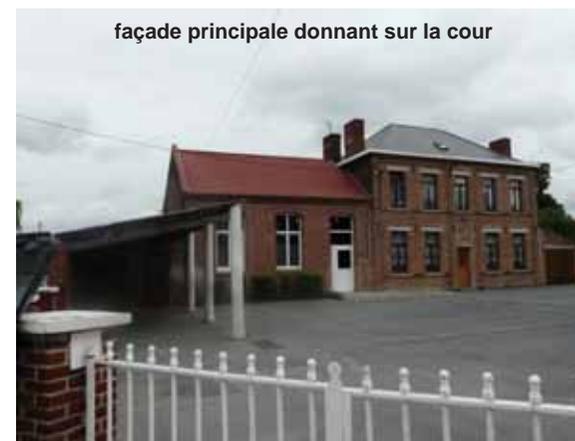
façade principale donnant sur la cour

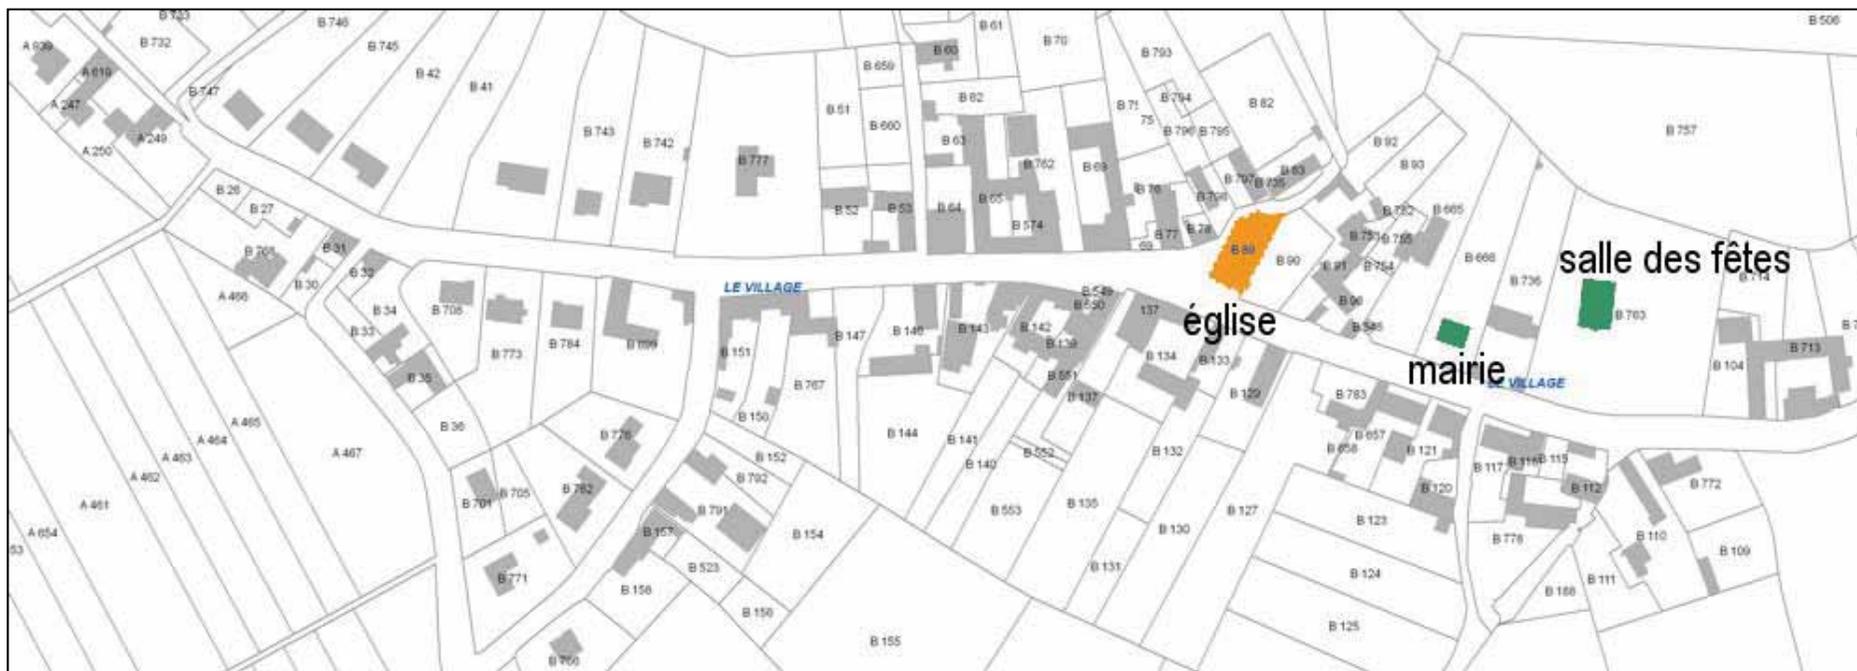
Eglise paroissiale Notre-Dame-de-l'Assomption

L'église se trouve au centre du village. Elle se compose d'une nef et de deux bas-côtés, précédée d'une tour-clocher à l'ouest, et d'un chevet à pans coupés à l'est. L'ensemble est élevé en briques, rehaussées de pierre calcaire blanche (craie). Le clocher est couvert d'une flèche octogonale et de quatre clochetons en cuivre. Les toits de la nef et des collatéraux sont eux couverts en ardoise.
